Délimitation de zone humide sur la ZA de la Croisée – Définition de mesures compensatoires et Plan de gestion

Maître d'ouvrage : Communauté de Communes du Pays de Bagé (01)

Réalisation : 2016 - 2017

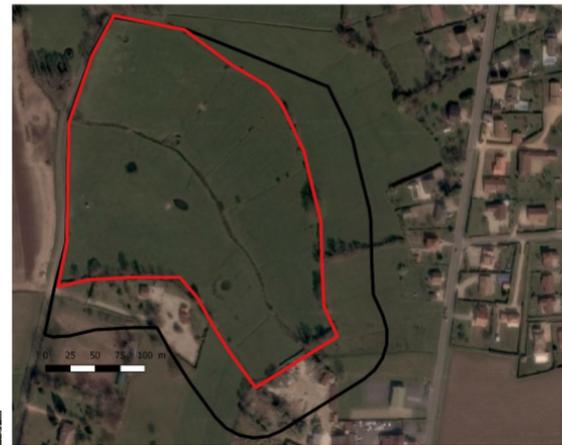
Limites de la zone tampon du site de l'Étang Monnet

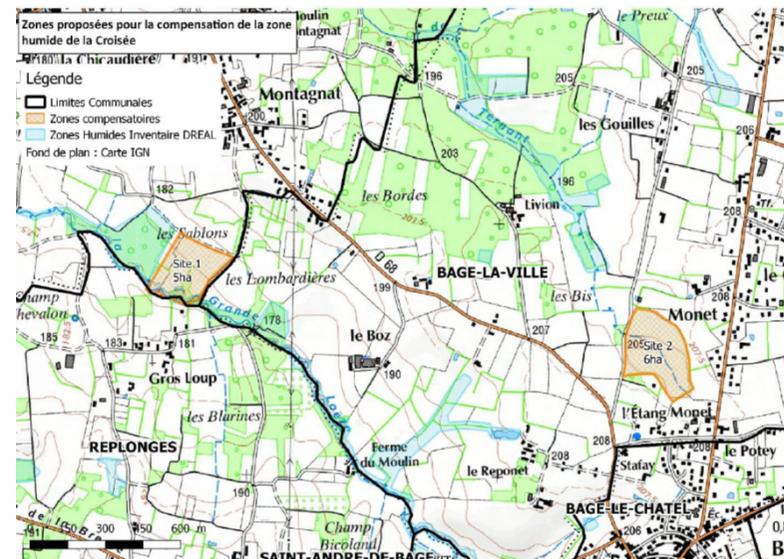
TABLEAU 1 : DIAGNOSTICS DE CONTEXTE DU SITE AVANT IMPACT ET DU SITE DE COMPENSATION

SITE AVANT IMPACT Le Creusot - Saint André de
Bligny - 3,27 ha (Aa)

SITE AVEC ACTION ECOLOGIQUE ENVISAGEE Etrigny
Mennetou - Bligny-le-Château - 6,42 ha (Aa)
